BROERENKERK gerestaureerd

De middeleeuwse Broerenkerk in het centrum van Zwolle is gerestaureerd en verbouwd.

Het wordt, op initiatief van Wim J.G.M. Waanders, een multidisciplinair centrum op het gebied van media, kunst en cultuur. De restauratie was in handen van Leo Scholten Schilder- en Restauratiewerken.

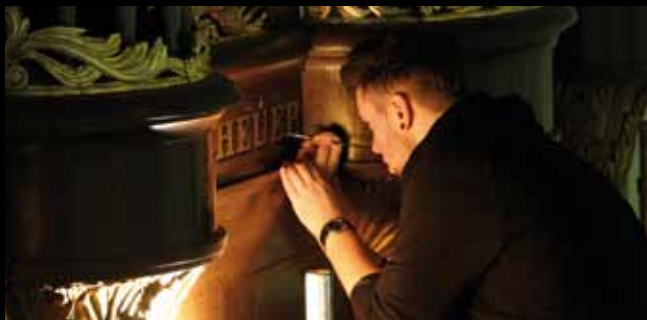
▼ Een medewerker van Leo Scholten bezig met het vergulden van teksten op de orgelkas.

aanzetten en via injecties scheuren zekeren in de armen. Vervolgens werden de figuren dun in de witkalk gezet en de trompetten verguld. De doffe uitstraling van het vergulde lofwerk op het balkon en de orgelwangen bleek te worden veroorzaakt door bronsverf, dat over het oorspronkelijke bladgoud was gezet. Alle ornamenten die demontabel waren, werden in het atelier in Arnhem verguld, de letters zijn ter plekke van bladgoud voorzien.

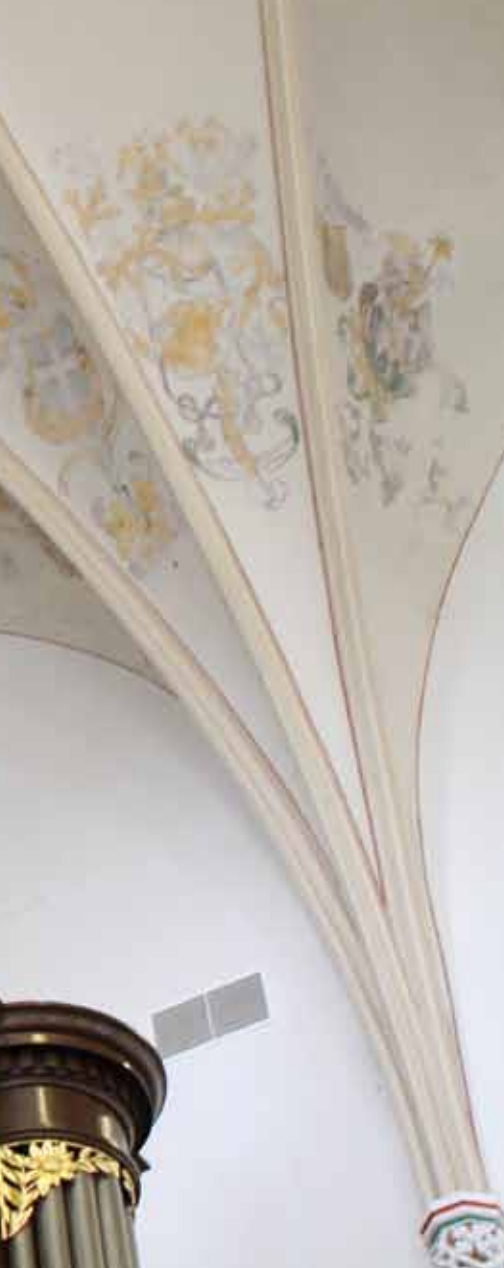
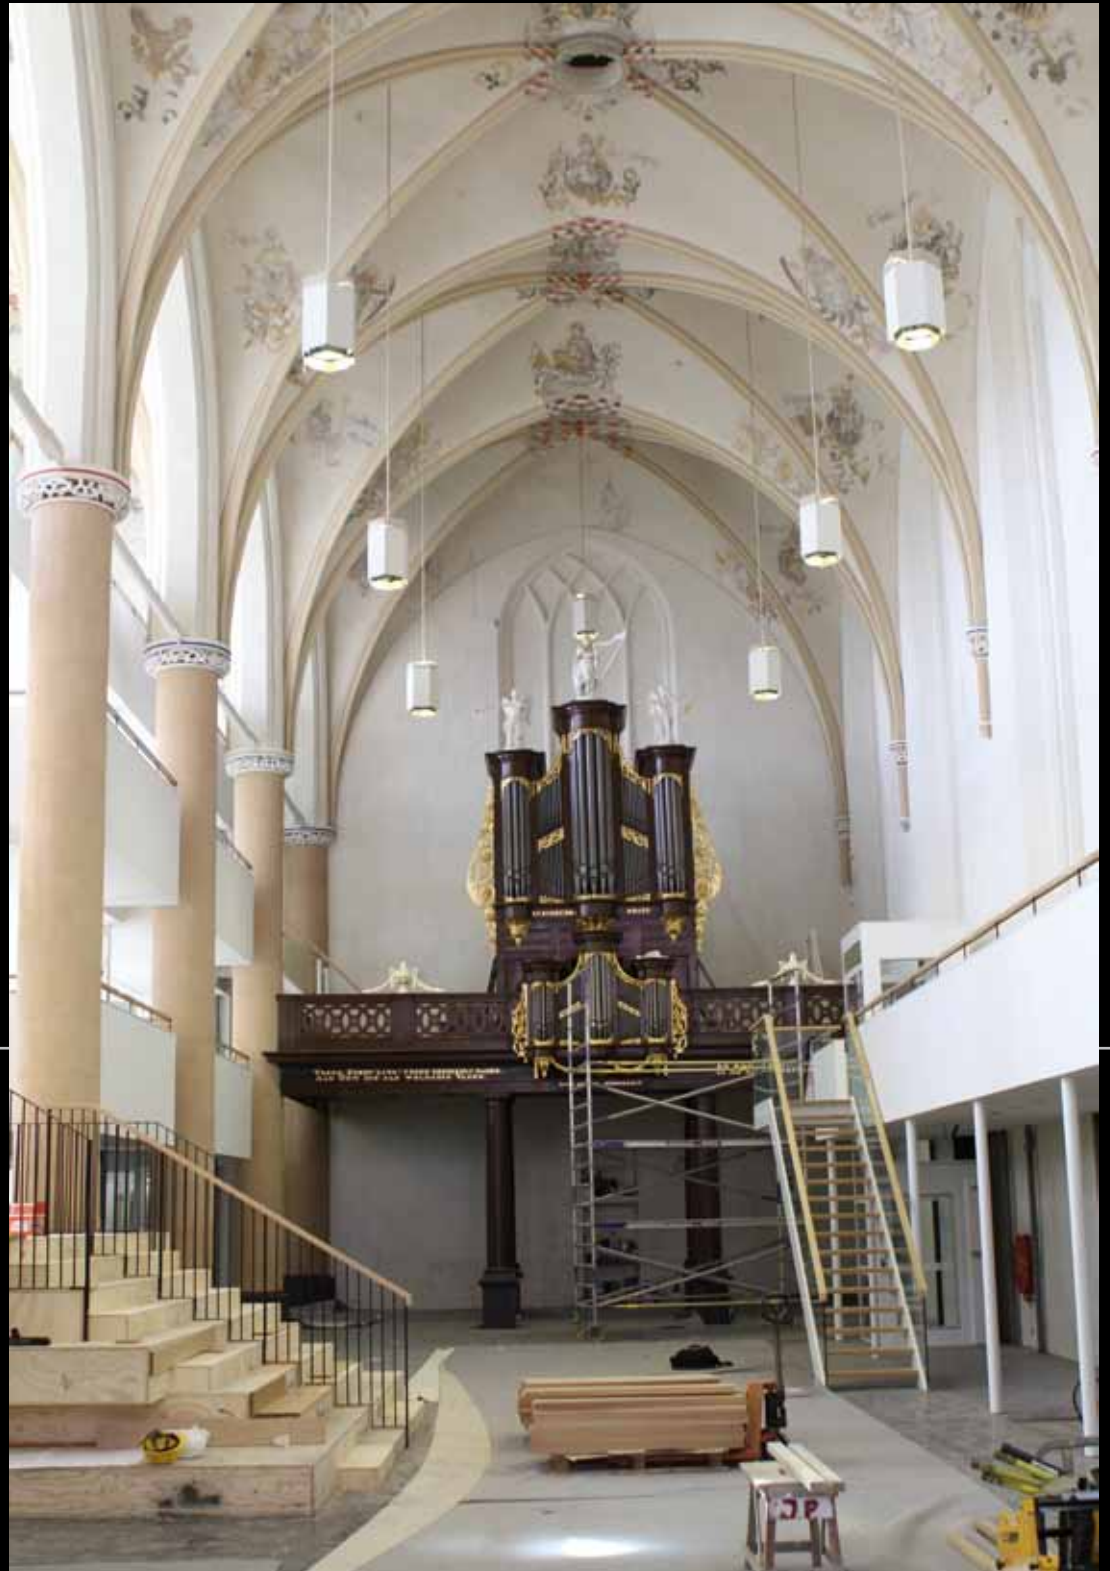
◀ Het gerestaureerde orgel komt met zijn donkere kleur monumentaal uit tegen de lichte wanden en plafond.

de dragende kolommen onder het orgelbalkon vanaf het ontstaan gedurende minstens drie perioden een bruinrode mahonie houtimitatie hebben gekend. Toch is uiteindelijk gekozen om de donkere eikenhoutimitatie van orgel en balkon te handhaven. Zo ook de granieten uitstraling van de dragende kolommen, die op een zwarte voet zijn gezet. De kolommen en het orgel kenden echter veel beschadigingen, onder andere schroeiplekken, als gevolg van de vele feesten die in de kerk zijn gehouden. "Al met al hebben we in totaal wel twee vierkante meter moeten retoucheren", aldus Scholten. "Alles is ten slotte in de bijenwas gezet om het een mooie volle glans te geven."

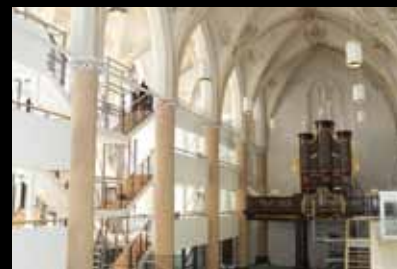
▼ In de zijbeuk is een geheel autonome constructie van drie verdiepingen gebouwd.

Met respect voor het gebouw en de historische monumentale ruimte, is de kerk geschikt gemaakt voor dit multifunctionele gebruik. Het project wordt in opdracht van Boekhandel Waanders door Trebbe en zusterbedrijf Van den Hengel gezamenlijk uitgevoerd. Zo is in de zijbeuk een geheel autonome constructie van drie verdiepingen gebouwd, waar een deel van het retailgebeuren wordt ondergebracht. Het schilderwerk aan de nieuwbouw is uitgevoerd door Pruis Schilderwerken uit Elburg.

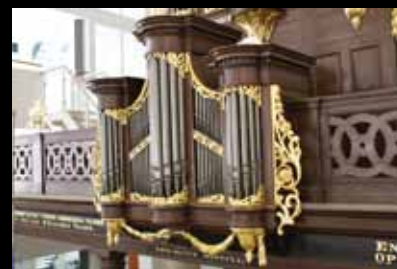
▼ Het vergulde lofwerk, dat met bronsverf was overgeschilderd, is in ere hersteld.

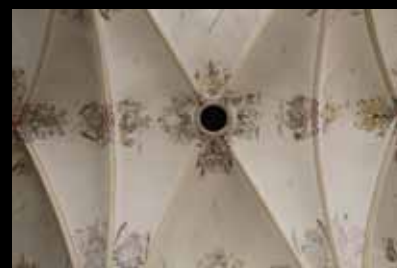
▼ Veel schilderijen in het plafond zijn schoon-gemaakt, ontstoord en geconserveerd.

“Een mooi voorbeeld hoe een oude kerk kan worden behouden, door het een compleet nieuwe functie te geven”, stelt Scholten, die in eerste instantie bij het restauratieproject werd gehaald om de unieke plafondschilderingen veilig te stellen. Reeds in de jaren tachtig vrijgelegd, maar de pleisterlagen in de gewelven lieten op verschillende plaatsen los. “Injecteren met plaksol, fixeren en ontstoren”, vat Scholten de werkzaamheden samen. Op sommige plekken was het noodzakelijk met restauratiemortel van Remmers het plafond aan te helen. Ontstoring moet er voor zorgen dat de reparaties niet tegen de achtergrond zichtbaar zijn. Hetzelfde geldt voor een wandschildering aan de zijkant. Reconstructie van de tekeningen was vrijwel niet aan de orde. Scholten: “Schoonmaken, ontstoren en conserveren. Dat is de insteek van de hele restauratie.” Wel werd de karakteristieke

rode bies, die het plafond van de bogen scheidt, met silicaatverf hersteld. “Het bieswerk was voor eenderde verdwenen.”
