Totaalkunstwerk van Berlage weer in originele staat

RESTAURATIE

Jachthuis

Het Jachthuis Sint Hubertus in het Nationale Park de Hoge Veluwe wordt gezien als een van de belangrijkste monumenten van Nederland. In september 2012 sloot het Jachthuis haar deuren voor een grootschalige restauratie. Het terugbrengen van het oorspronkelijke kleurenplan in het schilderwerk van dit 'Gesamtkunstwerk' uit 1920 van architect H.P. Berlage is een van de belangrijke onderdelen van deze bijna chirurgische operatie.

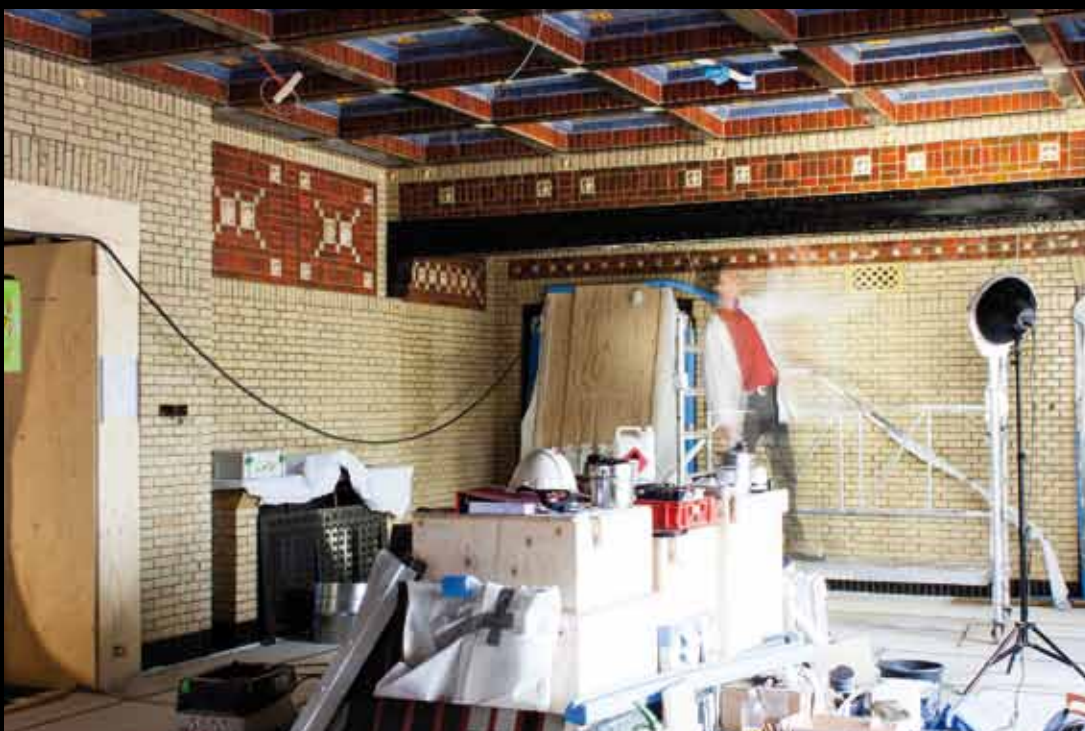
▼ Retoucheren van beschadigingen aan plafond in de eetkamer.

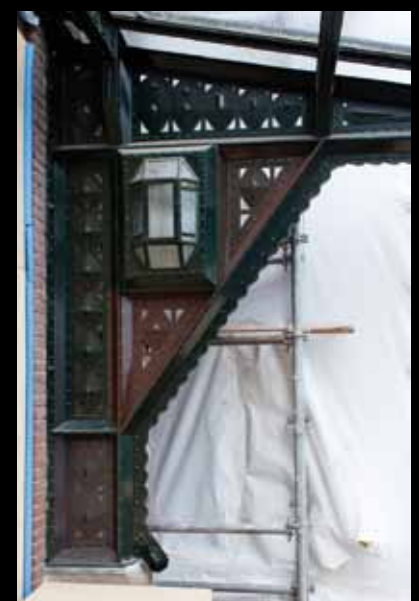
▲ Ook buiten werden kleurproeven opgezet.

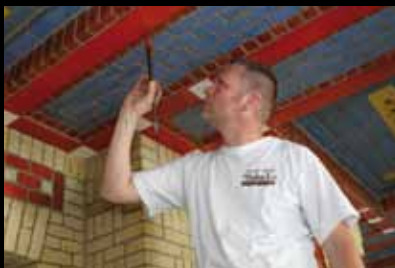
▲ Henk Scholten van Wolters & Ovink brengt rode lijnolieverf aan in de theekamer.

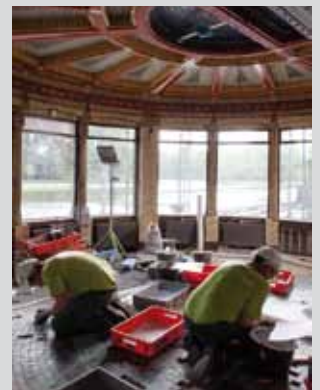
▲ Beschadigingen aan de geglazuurde stenen in wanden en plafonds werden met acrylverf geretoucheerd.

De uit geglazuurde bakstenen opgetrokken wanden en plafonds zijn door de schilders schoongemaakt en de talrijke beschadigingen aan het glazuurwerk geretoucheerd met verf. Hiervoor is alleen acrylverf gebruikt, omdat die op termijn niet verkleurt. Henk Scholten: “De kleur moet per steen worden aangepast, want er is geen steen hetzelfde. Na twee keer reinigen, ontdekten we ook dat in het verleden beschadigingen zijn gerepareerd over de vervuilde verflagen heen met een alkyd. Die retouches uit de jaren zestig steken na het schoonmaken als ‘eilandjes’ af op de stenen. Ook die moesten we allemaal weer aanpassen.” “Dit is misschien wel het meest originele gebouw van Nederland”, besluit Leo Scholten. “Het is echt weer helemaal in de oorspronkelijke staat van de oplevering gebracht. Zelfs de glaslatten met

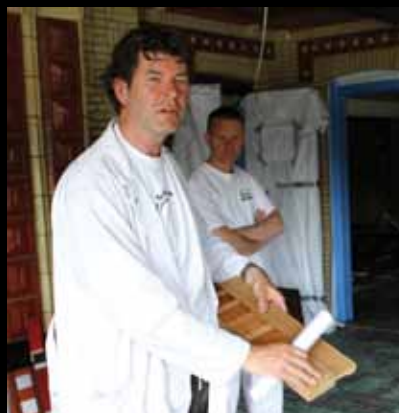
► Proefstukken voor het herstellen van de gepolitoerd houten deuren.

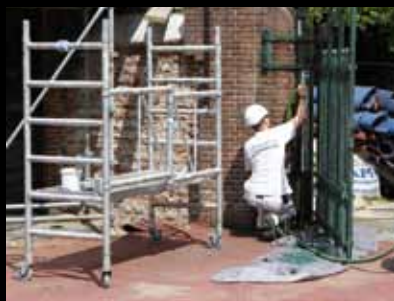
▲ Kaal halen van een ijzeren poort. Schildersbedrijf Wolters voerde tevens al het reguliere buitenschilderwerk en het glaszetten aan het jachtslot uit.

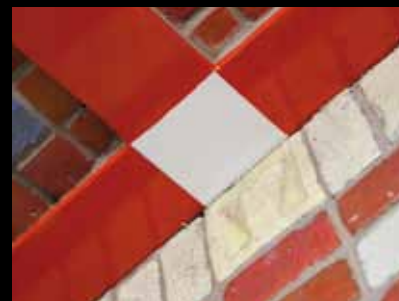
▲ Een zoektocht naar de juiste samenstelling van de lijnolieverf leverde uiteindelijk de gewenste strepen in het eindresultaat op.

righeid, die kenmerkend is bij het gebruik van olieverf, is toen verloren gegaan. Voor de juiste afwerking zijn een aantal proeven opgezet met lijnolieverven van Rolsma. "Het was echt zoeken naar de juiste samenstelling om dezelfde uitstraling te krijgen", aldus Leo Scholten, die zich liet adviseren door Rob Crèvecoeur. "De lijnolieverf die we eerst toepasten, was te vol en te bol. Prima voor buiten, maar niet geschikt voor dit historische binnenwerk."

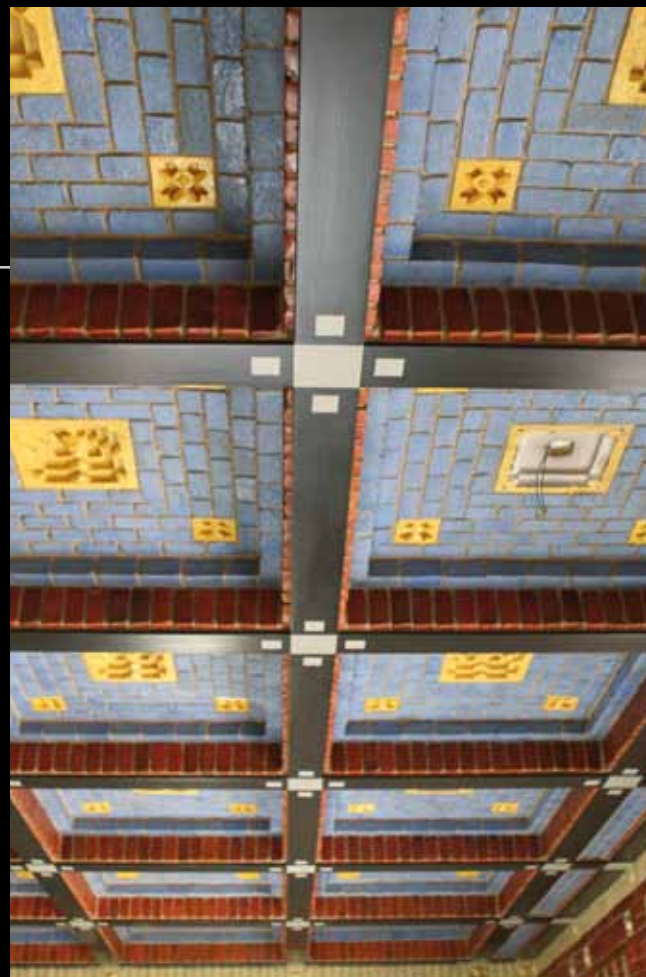
▲ De kleurstelling en vormtaal van het plafond in de eetkamer.
